Peta Potensi Kerusakan Bangunan Akibat Kerentanan Gerakan Tanah Di Daerah Kalirejo Kulonprogo Yogyakarta

Sely Novita Sari¹, Rizqi Prastowo²

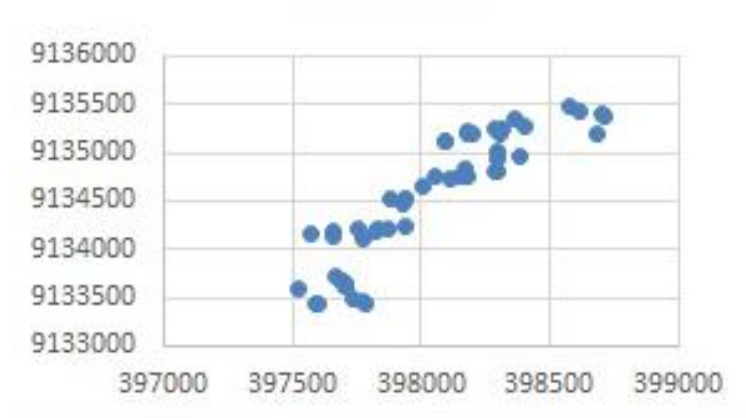
Gambar 2 Sebaran Bangunan Dusun Sangon 1

Dari hasil survei maka didapatkan prosentase bangunan kategori aman ada 78 bangunan, bangunan kategori kurang aman ada 51 bangunan dan bangunan dengan kategori tidak aman ada 15 bangunan dari 144 bangunan yang disurvei. Maka ada sekitar 15 bangunan yang harus diperhatikan karena dalam kondisi ketahanan bangunan kurang dan berada pada daerah rawan longsor. Selanjutnya kondisi bangunan eksisting tersebut akan diplotkan dan digabungkan dengan peta potensi rekahan tanah daerah Kalirejo, Kulon Progo. Sebaran bangunan yang di survei terlihat pada gambar 2 sampai gambar 4 berikut.

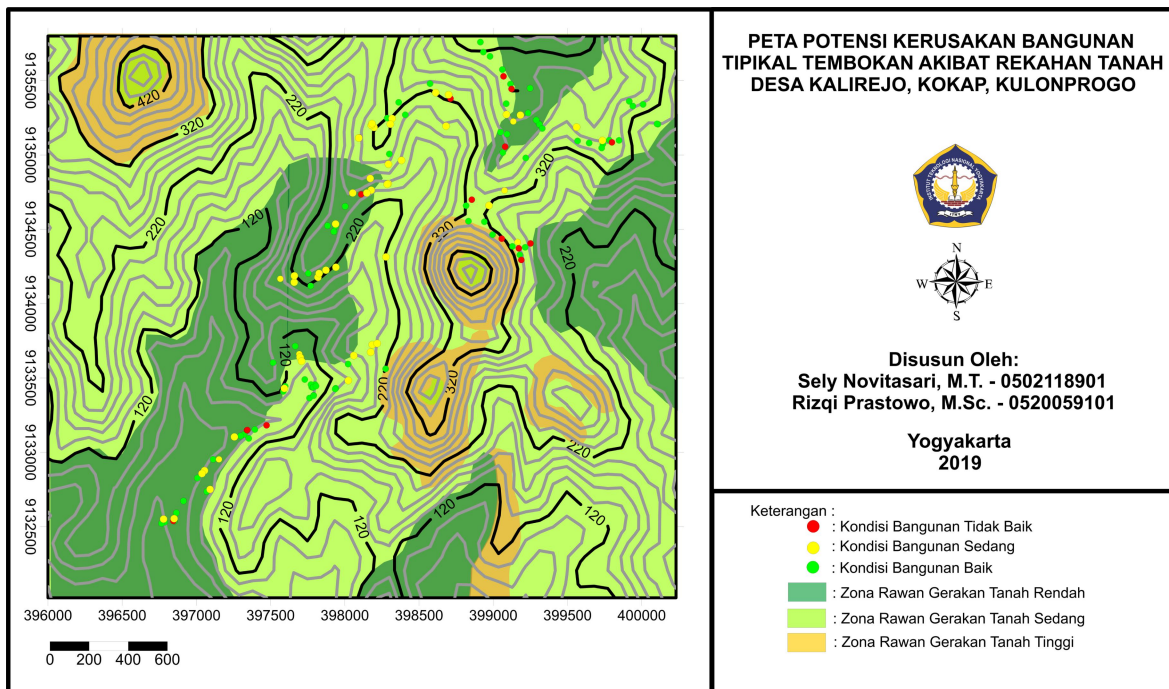
Gambar 6 Peta Potensi Kerusakan Bangunan Akibat Rekahan Tanah

Dari hasil klasifikasi bangunan didapatkan 78 bangunan berwarna hijau, 51 bangunan berwarna kuning dan 15 bangunan berwarna merah selanjutnya di plotkan kedalam peta zona kerentanan gerakan tanah seperti pada gambar 6.

Dari peta pada gambar 6 diatas maka dapat dijelaskan bahwa masih ada bangunan berwarna merah yang berada pada zona rawan gerakan tanah sedang dan tanah tinggi, bangunan dengan klasifikasi bangunan tidak aman yang berwarna merah tersebut harus diberi penyuluhan tentang bangunannya yang tidak sesuai standar bangunan yang kuat strukturnya dan berada pada zona yang rawan gerakan tanah yang mempunyai potensi korban kerusakan bangunan dan jiwa lebih besar dibandingkan bangunan lainnya. Bangunan yang berwarna merah tersebut yang berada pada zona gerakan tanah tinggi harus diperbaiki atau diperkuat bangunannya atau di relokasi ke zona hijau atau zona rawan gerakan tanah rendah.

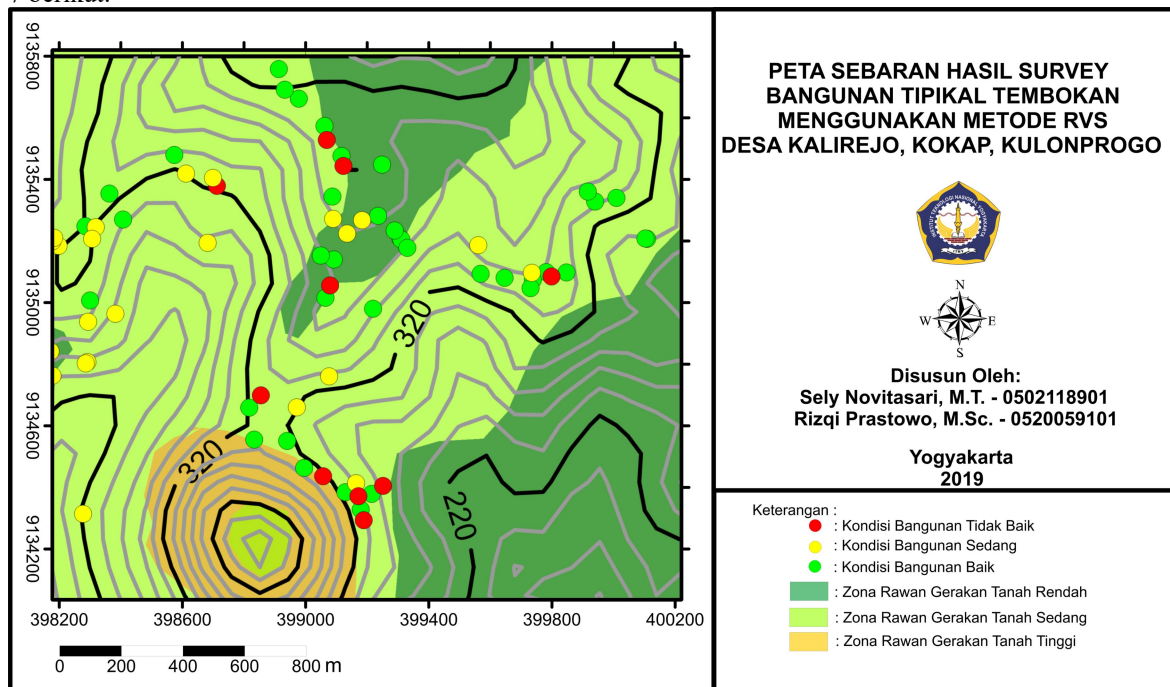
Gambar 7 Peta Sebaran hasil survei bangunan tipikal tembakan menggunakan RVS

Jika diperkecil kembali area pembahasannya pada daerah yang hanya ada zona rawan gerakan tanah sedang dan tinggi maka peta potensi kerusakan bangunan akibat rekahan tanah akan menjadi seperti gambar 7 berikut.

Titik koordinat pengamatan diperkecil sehingga hanya akan mendapatkan pada zona rawan gerakan tanah sedang dan tinggi, dapat dilihat terdapat 1 bangunan tidak aman berwarna merah terletak pada zona rawan gerakan tanah tinggi, terdapat 8 bangunan tidak aman berwarna merah terletak pada zona rawan gerakan tanah sedang, dan 18 bangunan kurang aman berwarna kuning terletak pada zona rawan gerakan tanah sedang. Hasil pemetaan ini bias menjadi masukan pemerintah setempat untuk melakukan mitigasi prabencana untuk mengurangi korban jiwa maupun korban materiil pada saat terjadi gempa.
