## **Analisis Kestabilan Lereng *Highwall Seam C* Pada Area Pit B Tambang Batubara PT. Mifa Bersaudara Kabupaten Aceh Barat, Provinsi Aceh**

### **ABSTRAK**

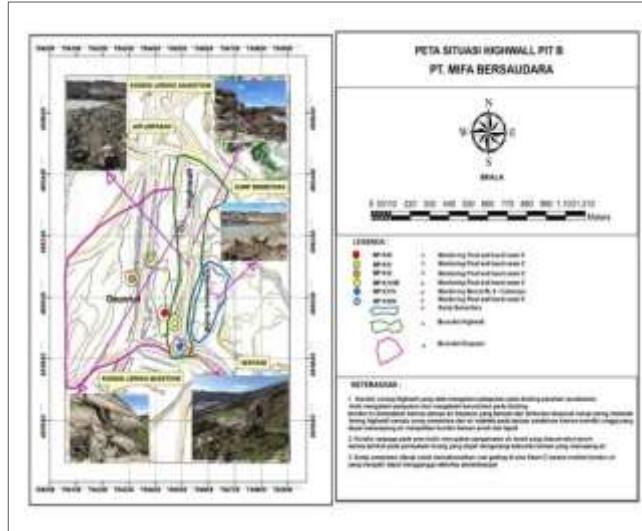
Kenampakan lereng *highwall* sisi barat Pit B seam C yang tersusun di atas *front* penambangan *seam C* dengan batuan penyusunnya batu lumpur dan batupasir diatas *sump* selatan, *crest* dari *highwall* berada pada RL 0 bekas dari penambangan *seam B* yang sudah dilakukan *mine out*, dengan elevasi di *front* penambangan *seam C* diatas dinding *highwall* merupakan *material OB* yang ditimbun dengan total ketinggian 40 m. Pada kegiatan melihat kondisi lapangan akan dilakukan 2 tahap pengamatan dan peninjauan terhadap lokasi terjadinya longsor, yang bertujuan untuk mengetahui penyebab terjadinya kelongsoran dan dampak setelah terjadinya longsor serta sebagai landasan dalam melakukan analisis balik. Berikut merupakan kondisi aktual pada lokasi penelitian

**Gambar 1.** Peta Situasi Lereng *Highwall* Pit B  
**Peta Sayatan Sesudah dan Sebelum Longsor**

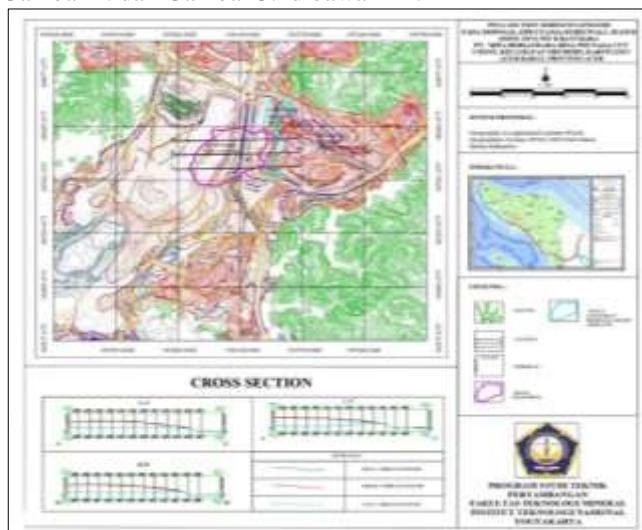
**Gambar 2.** Peta Sayatan Sebelum Longsor

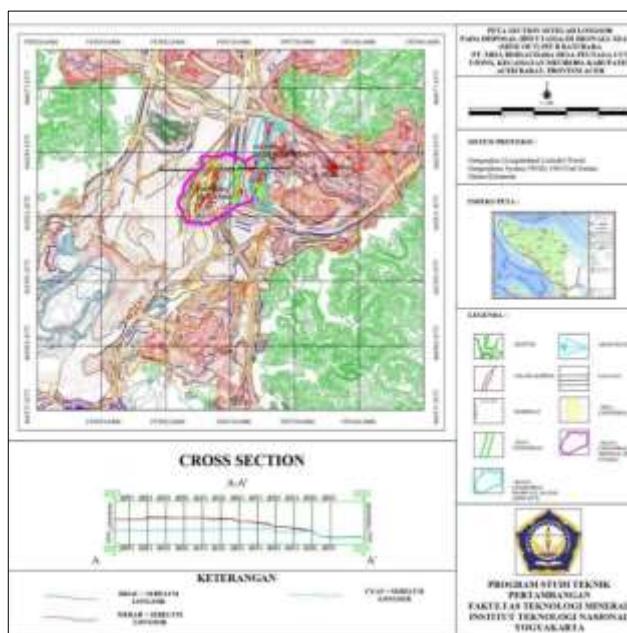
Gambar 3. Peta Sayatan Setelah Longsor

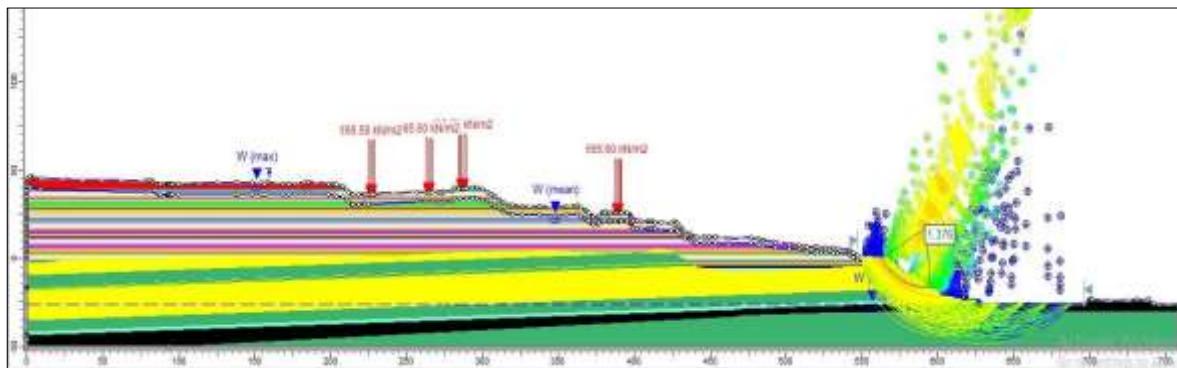
Dari data *material properties* pada Tabel 3.1. diperoleh hasil pemodelan lereng *highwall seam C* sebelum dilakukan analisis balik dengan nilai FK **1.376** seperti pada Gambar 3.4.

**Gambar 4.** Hasil Pemodelan Lereng *Highwall Seam C* Sebelum Analisis Balik

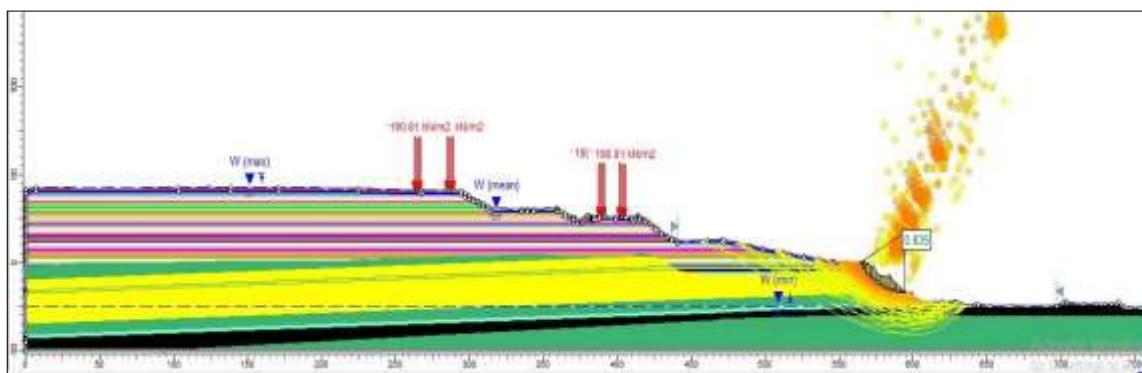
Dari data *material properties* pada Tabel 3.2 diperoleh hasil pemodelan lereng *highwall seam C* setelah dilakukan analisis balik dengan nilai FK **0.835** seperti pada Gambar 3.5.

Gambar 5. Hasil Analisis Balik Pemodelan Lereng Highwall Seam C

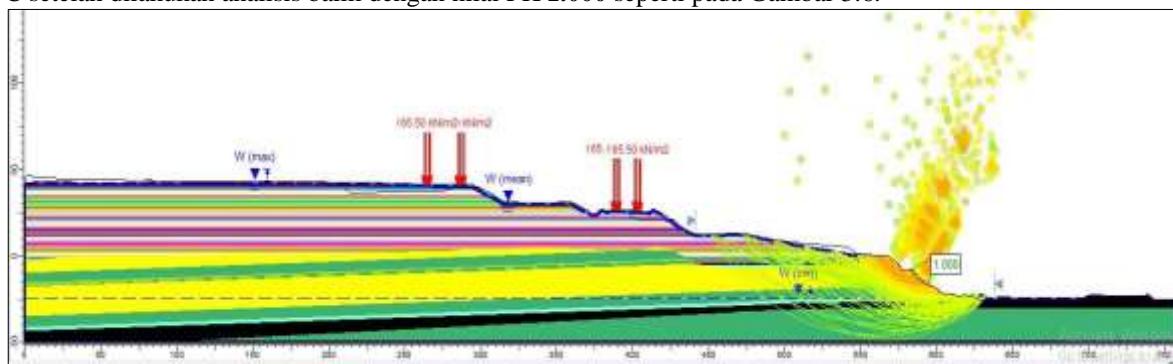
Dari data evaluasi material properties pada Tabel 3.3 diperoleh hasil pemodelan lereng highwall seam C setelah dilakukan analisis balik dengan nilai FK **1.000** seperti pada Gambar 3.6.

Gambar 6. Hasil Evaluasi Pemodelan Lereng Highwall Seam C Setelah Longsor
