Analisis Tingkat Keausan Pada Ban Dump Truck Hino Dutro 136 HDX di CV. Sari Mulia

^{1,2,3}Program Studi Teknik Mesin, Fakultas Teknik dan Perencanaan Institut Teknologi Nasional
Yogyakarta

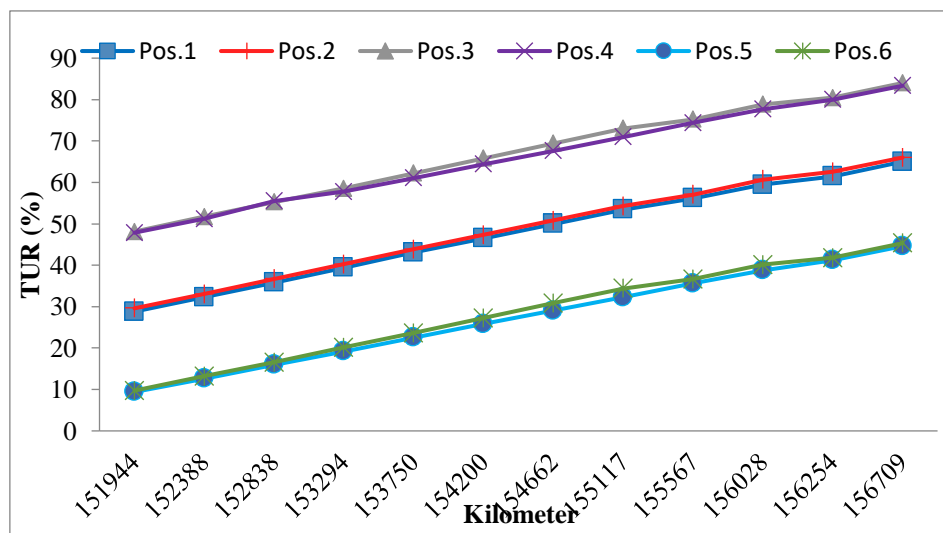
Gambar 2. Grafik Tingkat Keausan Tapak Ban

Dilihat dari gambar 2 menunjukkan bahwa nilai tingkat keausan tapak ban di setiap posisinya, untuk kilometer 151944 sampai dengan kilometer 156709 mengalami kenaikan yang signifikan. Dari nilai persentase tread utilization rate (TUR) tertinggi untuk posisi ban 1 sebesar 65%, posisi ban 2 sebesar 66%, posisi ban 3 sebesar 84%, posisi ban 4 sebesar 83,33%, posisi ban 5 sebesar 44,6%, dan posisi ban 6 sebesar 45,33% masih dibawah standar yang diberikan oleh perusahaan. Maka ban dapat dilakukan perawatan seperti merotasi ban. Diketahui posisi ban 3 dan 4 memiliki nilai TUR paling tinggi sebesar 84% dan 83,33%, hal ini dikarenakan beban yang diterima ban pada posisi tersebut merupakan tumpuan terbanyak. Ketika operator melakukan *maneuver* maupun *driving* operator tidak memperhatikan muatan yang dibawanya. Sehingga dapat menyebabkan kerusakan dan keausan pada ban. Jadi pada saat mengangkut muatan, beban yang dibawa harus sesuai dengan kapasitas *dump truck*. Sebaiknya sesuaikan ketebalan ban ban luar dan dalam ataupun bagian kanan kiri ban, agar tekanan udara tidak berbeda dan beban yang diterima seimbang [5].

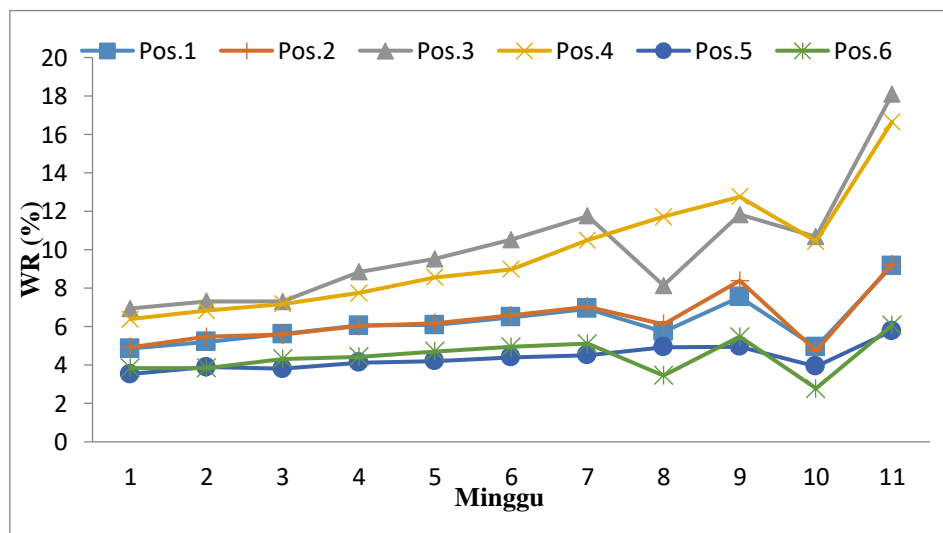
Gambar 3. Grafik Laju Keausan Ban

Dilihat dari gambar 3 bahwa laju keausan ban untuk semua posisi, pada minggu pertama sampai minggu kesebelas laju keausan ban *dump truck* cenderung mengalami kenaikan. Nilai kenaikan yang paling tinggi pada posisi 1 sebesar 9,16%, posisi 2 sebesar 9,25%, posisi 3 sebesar 18,08%, posisi 4 sebesar 16,66%, posisi 5 sebesar 5,78%, dan posisi 6 sebesar 6,07%. Kenaikan ini disebabkan oleh adanya beberapa kondisi yang menyebabkan

ban cepat aus seperti tekanan angin, ukuran ban tidak sama, kondisi jalan, dan beban muatan yang berlebihan.

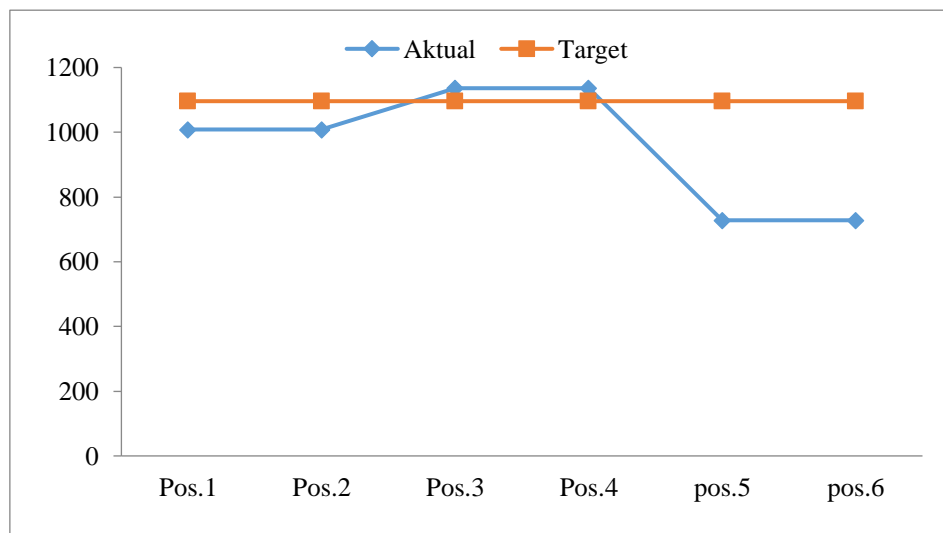
Gambar 4. Grafik *Lifetime* Ban

Dilihat dari gambar 4 bahwa *lifetime* aktual untuk posisi ban 1 dan 2 sebesar 1008 jam, posisi ban 3 dan 4 sebesar 1136 jam, dan posisi ban 5 dan 6 sebesar 728 jam. Setelah melakukan perbandingan dengan data *lifetime* aktual dengan data *lifetime* yang ditargetkan sebesar 1096 jam. Pada posisi ban 1 dan 2 serta posisi ban 5 dan 6 umur ban masih dibawah target yang ditentukan, untuk posisi ban tersebut bisa dilakukan perawatan agar memperpanjang umur ban tersebut. Sedangkan pada posisi ban 3 dan 4 *lifetime* ban sudah melebihi target yang ditentukan, untuk itu posisi tersebut dapat dilakukan penggantian dengan ban yang baru, agar kinerja *dump truck* lebih optimal. Berdasarkan target nilai TUR pada posisi ban 3 dan 4 ban masih bisa digunakan, walaupun *lifetime* ban sudah melebihi target yang ditentukan. Karena untuk batas keausan ban sebesar 1,6 mm sedangkan keausan ban posisi 3 dan 4 sebesar 2,4 mm dan 2,5 mm. Faktor-faktor yang mempengaruhi umur ban dan kerusakan ban pada *dump truck* antara lain :

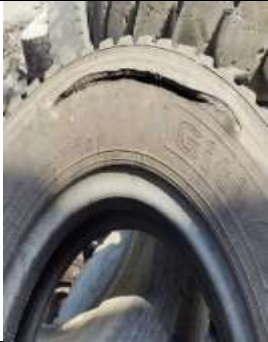
No.	Jenis kerusakan ban	Foto kerusakan ban	Penyebab
1.	<i>Sidewall Cut</i>

Kerusakan terjadi akibat kebiasaan mengemudi yang terlalu dekat dengan tanggul, bisa juga karena terkena gesekan atau membentur benda tajam seperti batu yang membuat <i>sidewall</i> menjadi sobek dan melakukan pengereman yang mendadak akan menyebabkan <i>impact</i> .

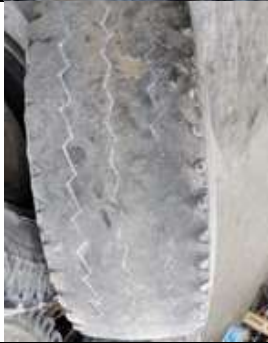
2.	<i>Irregular Wear</i>

Kerusakan terjadi akibat operator tidak memperhatikan kondisi suspensi yang tidak sama, rotasi ban yang kurang tepat waktu, dan poros ban bengkok, yang menyebabkan aus tidak merata.

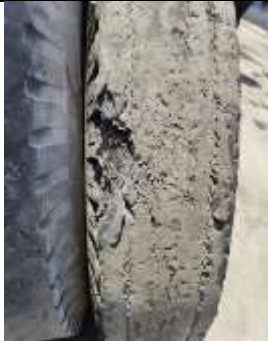
3.	<i>Cut Separation</i>

Kerusakan terjadi karena tekanan angin yang tidak sesuai dan overloading. Serta <i>external cut, drilling</i> dari batuan dan nampak seperti lemahnya daya lekat antara karet tread dan kawat <i>belt</i> atau <i>breaker</i> .

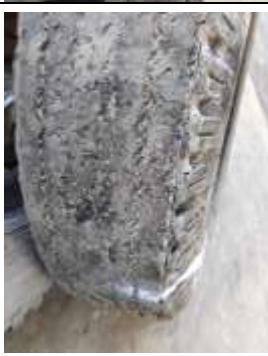
4.	<i>Tread Chipping</i>

Kerusakan terjadi karena kondisi jalan yang kasar dan tajam, serta salah dalam memilih tipe ban yang digunakan.
