Analisis Keausan dan Umur Ban Dump Truck Hino Dutro 500 Fg 260Ju di PT. AMNK

Andre Christian Incau¹, Dandung Rudy Hartana², Sutrisna³

^{1,2,3}Program Studi Teknik Mesin, Fakultas Teknik dan Perencanaan, Institut Teknologi Nasional
Yogyakarta

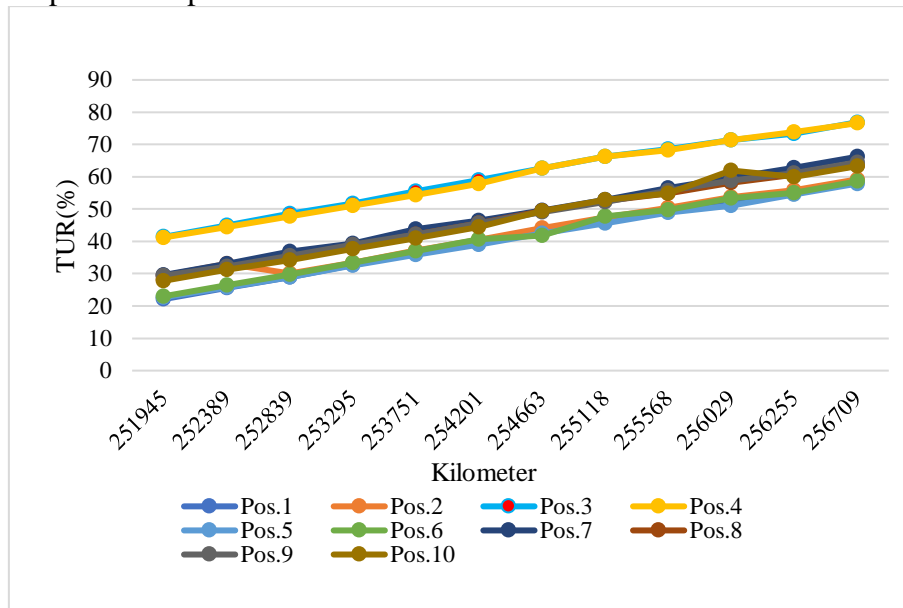
Gambar 1. Grafik tingkat keausan ban

Gambar 1 menunjukkan tingkat keausan tapak ban pada semua posisi. Dilihat dari grafik tersebut menunjukkan bahwa nilai tingkat keausan tapak ban di setiap posisinya, pada kilometer 251945 sampai kilometer 256709 mengalami kenaikan yang signifikan. Dari nilai tingkat keausan tapak ban pada setiap posisinya nilai persentase *tread utilization rate* (TUR) tertinggi untuk posisi ban 1 sebesar 58,6% posisi ban 2 sebesar 59,2% posisi ban 3 sebesar 76,9% posisi ban 4 sebesar 76,6% posisi ban 5 sebesar 57,9% posisi ban 6 sebesar 58,6% posisi ban 7 sebesar 66,2% posisi ban 8 sebesar 63,4% posisi ban 9 sebesar 64,5% dan posisi ban 10 sebesar 63,3% masih dibawah standar yang diberikan oleh perusahaan sebesar 85% maka dapat dilakukan perawatan pada komponen ban seperti merotasi ban.

Diketahui bahwa posisi ban 3 dan 4 memiliki nilai *TUR* paling tinggi sebesar 76,9% dan 76,6%, hal ini dikarenakan beban yang diterima ban pada posisi tersebut merupakan tumpuan terbanyak. Ketika operator melakukan *manuver* maupun *driving* operator tidak memperhatikan muatan yang dibawanya. Sehingga dapat menyebabkan kerusakan dan keausan pada ban. Seharusnya pada saat mengangkut muatan, beban yang dibawa harus sesuai dengan kapasitas *dump truck*, sebaiknya sesuaikan ketebalan ban luar dan dalam ataupun bagian kanan kiri ban, agar tekanan udara tidak berbeda dan beban yang diterima seimbang[1](Ekawan Raharja,2021).

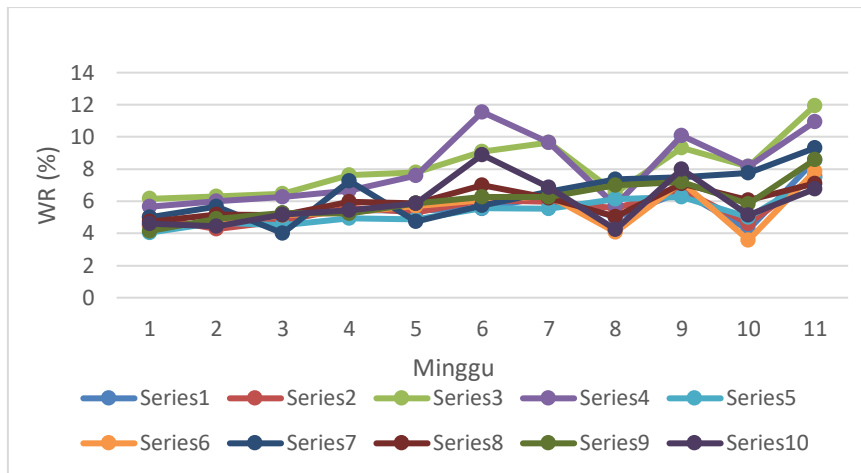
Gambar 2. Grafik Laju Keausan Ban

Dilihat dari Gambar 2 bahwa laju keausan ban pada semua posisinya, pada minggu pertama sampai minggu kesebelas laju keausan ban dump truck cenderung mengalami kenaikan. Nilai kenaikan paling tinggi untuk posisi 1 sebesar 8,55% posisi 2 sebesar 7,55% posisi 3 sebesar 11,95% posisi 4 sebesar 10,94% posisi 5 sebesar 7,47% posisi 6 sebesar 7,87% posisi 7 sebesar 9,31% posisi 8 sebesar 7,11% posisi 9 sebesar 5,82% dan posisi 10 sebesar 6,77% kenaikan ini disebabkan oleh beberapa kondisi seperti tekanan angin, ukuran ban tidak sama, kondisi jalan, dan beban muatan yang berlebihan.

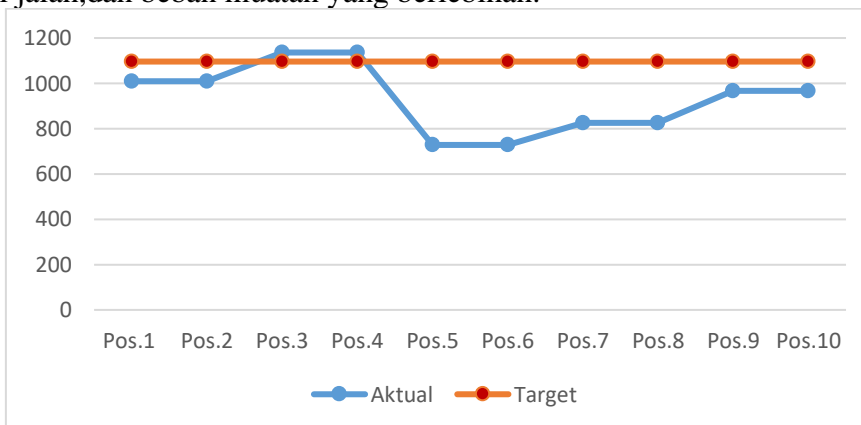
Gambar 3. Grafik Lifetime Ban

Berdasarkan data *lifetime* ban yang ada dilokasi penelitian, diperoleh gambar 3 grafik *lifetime* ban. Dilihat dari grafik tersebut bahwa *lifetime* actual untuk posisi ban 1 dan 2 sebesar 1008 jam, posisi ban 3 dan 4 sebesar 1136 jam posisi ban 5 dan 6 sebesar 728 jam, posisi ban 7 dan 8 sebesar 826 jam, dan posisi ban 9 dan 10 sebesar 966 jam. Setelah melakukan perbandingan dengan data *lifetime* actual dengan data *lifetime* yang ditargetkan oleh perusahaan sebesar 1096 jam. Pada posisi ban 1 dan 2 serta posisi ban 5, 6, 7, 8, dan 9, 10 umur ban masih dibawah target yang ditentukan, untuk posisi ban tersebut bisa dilakukan perawatan agar memperpanjang umur ban. Sedangkan pada posisi ban 3 dan 4 hampir mencapai *lifetime* ban yang ditentukan oleh perusahaan, jika sudah melebihi target ban tersebut dapat dilakukan pengantian dengan ban baru.
