PENERAPAN SISTEM OPERASIONAL DAN PERAWATAN PEMBANGKIT LISTRIK TENAGA BAYU DI KELURAHAN MANGUNHARJO KECAMATAN TUGU

IMPLEMENTATION OF OPERATIONAL AND MAINTENANCE SYSTEMS FOR WIND POWER PLANTS IN MANGUNHARJO VILLAGE, TUGU DISTRICT

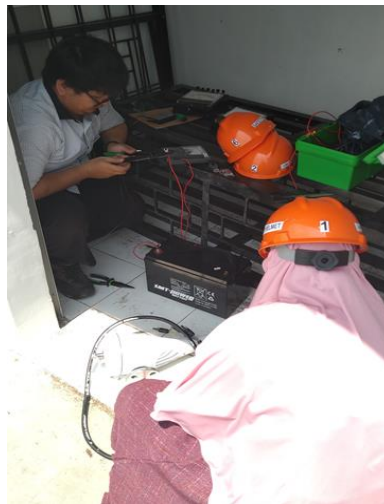
Rangkaian baterai dilepas dan dicek satu pe satu terkait dengan fungsi dan masing-masing dibersihkan. Hasil pengecekan 10 baterai masih berfungsi dengan baik. Kondisi kotor dapat dikondisikan hingga bersih. Baterai-baterai ini kemudian dirangkai kembali dan dipasang pada tempatnya.

Gambar 2. Perawatan dan pengecekan fungsi baterai.

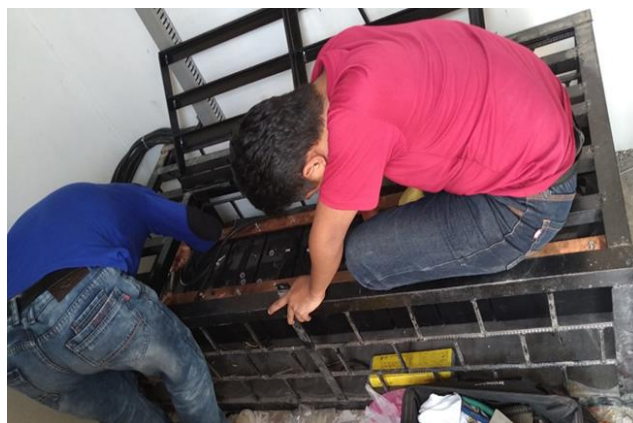
Gambar 3. Pemasangan baterai.

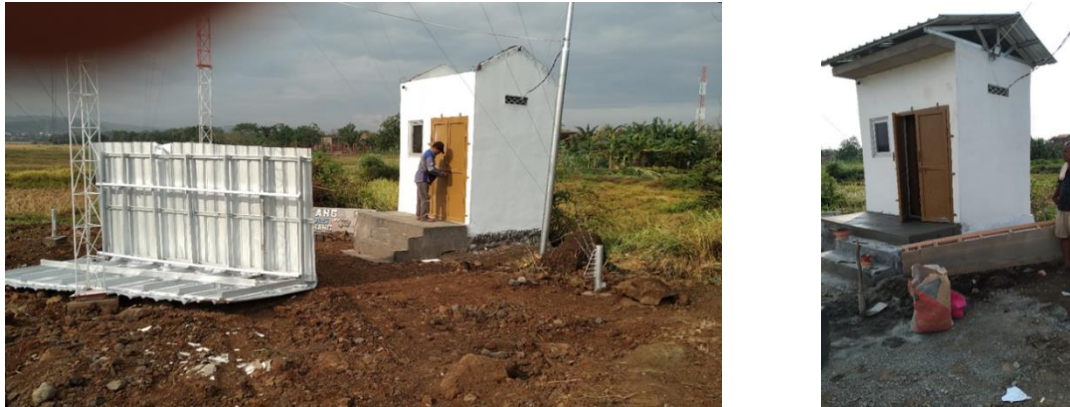
Rumah daya berfungsi untuk mengakomodasi peralatan-pealatan elektrik seperti baterai, alat ukur arus dan tegangan, charger otomatis, inverter, dan panel-panel lainnya. Kondisi awal rumah daya mengalami kerusakan pada bagian atap karena angin kencang. Perbaikan dilakukan dengan memasang cor atap dan memasang kembali bagian atas rumah daya (Gambar 4). Hingga saat ini kondisi rumah daya telah berfungsi dengan baik

Gambar 4. Kondisi rumah daya sebelum dan sesudah perbaikan

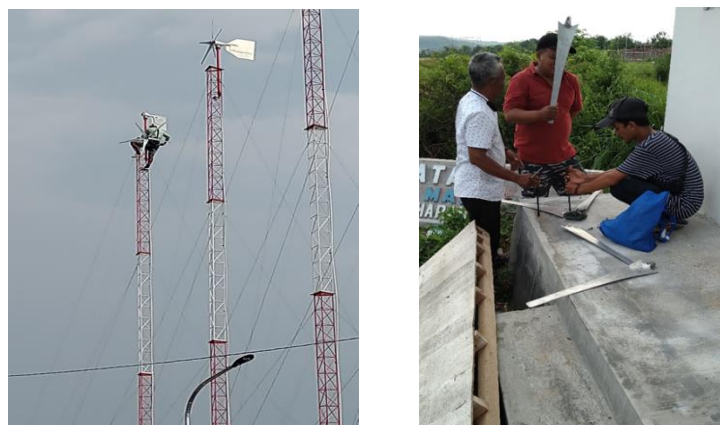
Terdapat 10 menara angin dan 10 turbin angin yang dipasang pada bagian puncak menara. Masing-masing turbin angin berkapasitas 400 wp. Dua buah turbin angin mengalami kerusakan. Perawatan dilakukan dengan melakukan pengambilan turbin angin, pelepasan sudu-sudu turbin dan melakukan penggantian sudu-sudu yang rusak. Kemudian turbin angin dipasang kembali pada puncak menara.

Gambar 6. Pengambilan turbin angin dan perbaikan sudu-sudu
