# ANALISIS SEBARAN PENCEMARAN LINDI (*LEACHATE*) BERDASARKAN SIFAT KELISTRIKAN BATUAN MENGGUNAKAN METODE GEOLISTRIK

## Abstrak

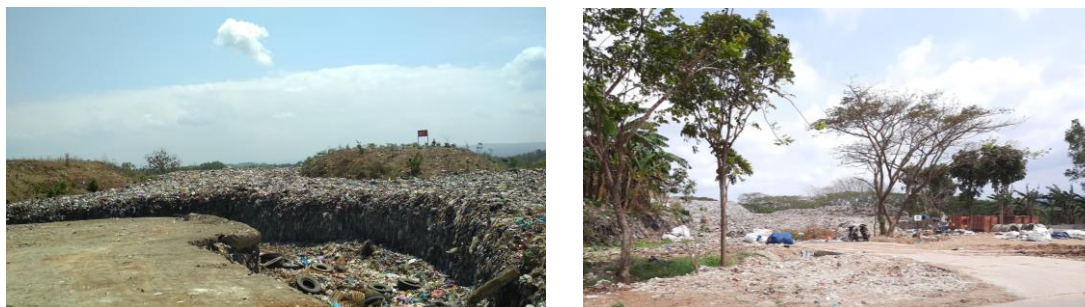
**Gambar 1.** *Open dumping* di TPA Jeruklegi

Pengolahan lindi yang sudah dilakukan di TPA Jeruklegi adalah penampungan lindi berupa tiga tingkat bak penampung. Selain itu, pembangunan tanggul lindi juga sedang dilakukan untuk mengurangi penyebaran lindi keluar area TPA. Tetapi dilihat dari struktur timbunannya, masih ada kemungkinan air lindi yang meresap dan meluas ke tanah sekitar area TPA. Dengan jumlah sampah yang terus meningkat, hal tersebut dapat menimbulkan pencemaran lingkungan jangka panjang.

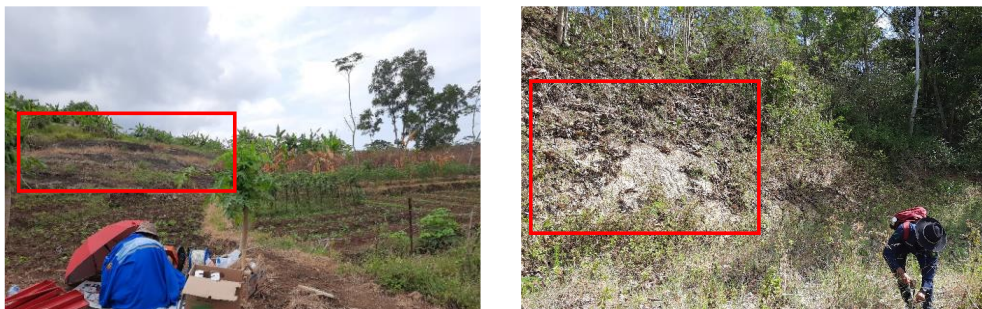
**Gambar 10.** Batuan karst yang tampak di permukaan daerah penelitian

Berdasarkan Gambar 9, lintasan akuisisi data memiliki struktur batuan berupa batu pasir andesit, konglomerat, tufan dan napal. Batuan permukaan di lokasi penelitian berupa aluvium dengan adanya batuan seperti yang terlihat pada Gambar 10 berikut. Meninjau pada Tabel 1 dan 2 serta jenis batuan, maka daerah penelitian memiliki nilai resistivitas rendah pada permukaan dikarenakan adanya air tercemar. Nilai resistivitas di atas  $5 \Omega m$  menunjukkan jenis batuan pada bawah permukaan yang tersusun dari batu pasir, tufan dan napal.
