RETROFITTING SEBAGAI PEREDUKSI KECELAKAAN DAN PENINGKAT EFISIENSI ENERGI LISTRIK PADA GEDUNG PERKANTORAN TUA

Kata kunci : Retrofitting, Kecelakaan Listrik, Efisiensi

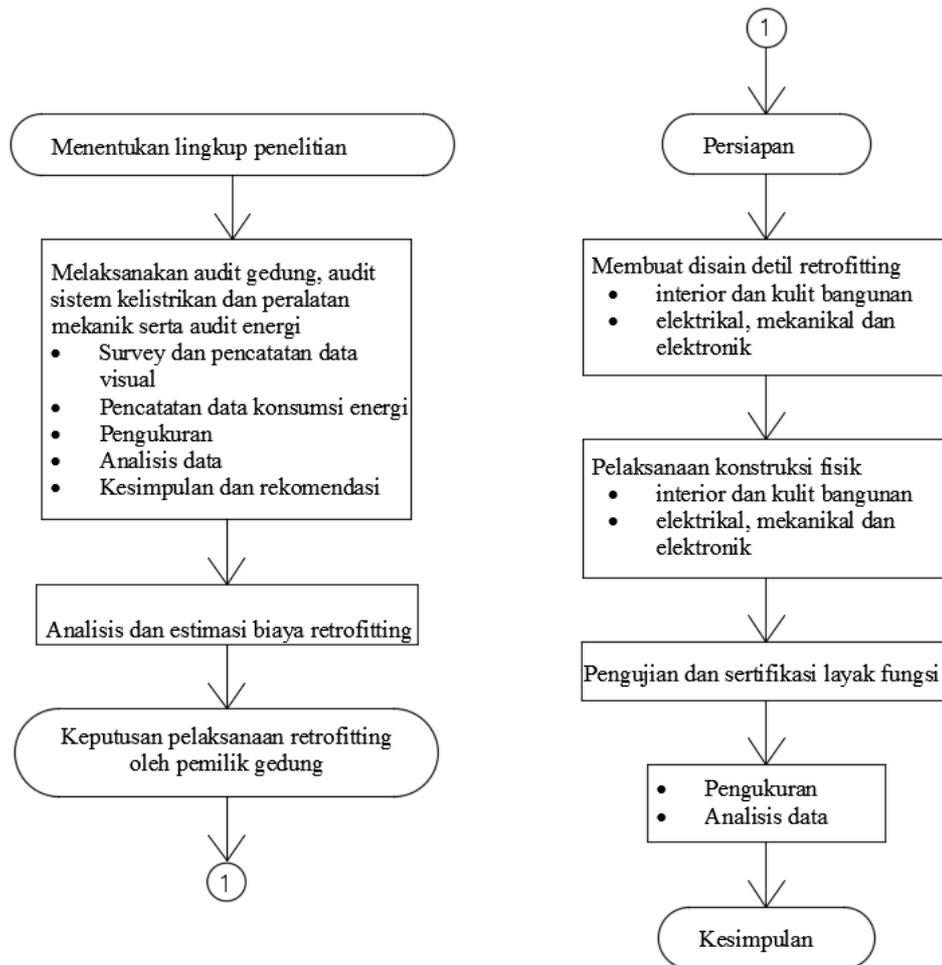
Gambar 1. Diagram Alir Penelitian

Penelitian dilakukan dengan langkah-langkah seperti pada Gambar 1

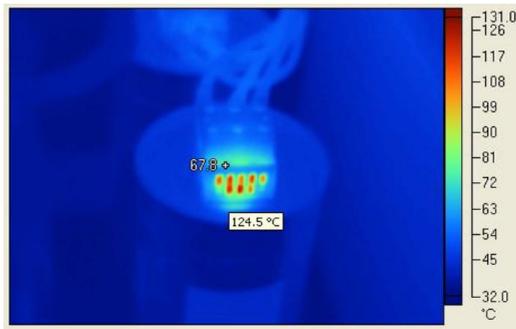
Gambar 2. *Capacitor Bank Over Heat*

Gambar 2 dan Gambar 3 menunjukkan bahwa suhu kerja sistem sudah tidak normal. Suhu kerja normal, maksimal 40 derajat Celcius. Dengan kondisi tersebut sangat memungkinkan terjadi kebakaran, apalagi Capacitor dalam kondisi kritis dan hampir meledak.

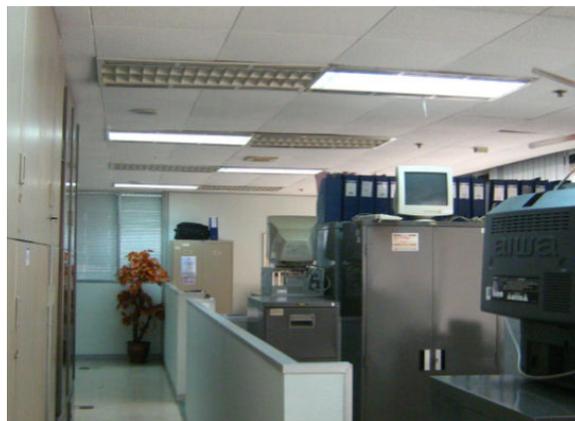
Gambar 4 Ruang berubah fungsi dan penambahan Peralatan

Gambar 4. menunjukkan perubahan fungsi ruang lobi tamu menjadi ruang administrasi perkantoran. Dengan perubahan fungsi tersebut ada penambahan perangkat perkantoran, diantaranya adalah komputer

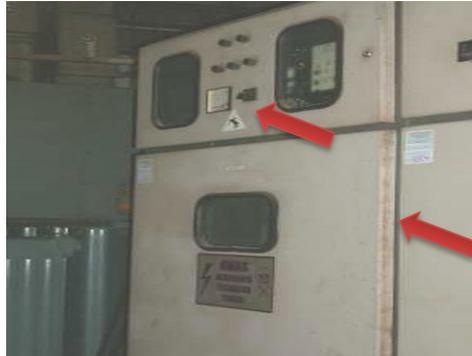
Gambar 5: Medium Voltage Distribution Panel (MVDP)

Dari gambar 5 terlihat bahwa:

- Semua indicator dan alat ukur tidak bekerja
- Pintu dapat dibuka dengan mudah padahal system sedang bekerja dan bertegangan
- Slot ON/OFF di out going 20 KV ke trafo 2 sudah aus sehingga tidak bisa dioperasikan
- Informasi dari petugas, pernah ada kejadian kecelakaan terbakar karena percikan bunga api saat mengoperasikan sistem [2]
- Sangat berpotensi terjadi kecelakaan listrik [4]

Gambar 11 menunjukan Medium Voltage Distribution Panel yang sudah dilakukan *retrofitting*. Panel 20 kV yang tadinya menggunakan OCB (Oil Circuit Breaker) digantikan dengan SF6 Circuit Breaker. Selain system lebih aman dan mudah dioperasikan juga dimensinya lebih kecil dan ringkas

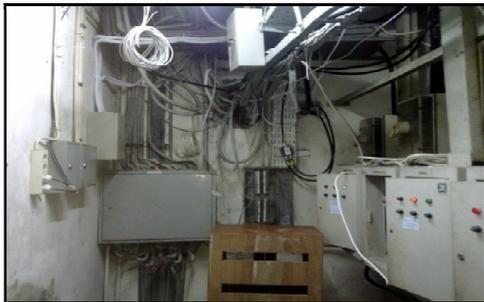
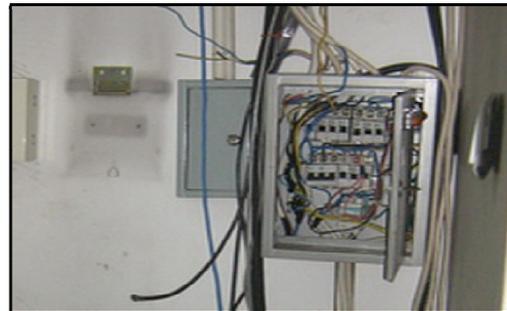
Gambar 6.: Salah satu ruang panel

Gambar 7. Panel beban

Gambar 6 dan gambar 7, memperlihatkan kondisi instalasi listrik yang tidak memenuhi standar instalasi sehingga menjadi sangat tidak aman dan dapat menyebabkan kecelakaan listrik.

Gambar 12 adalah ruang panel dan panel distribusi yang sudah dilakukan *retrofitting*. Distribusi beban diatur ulang serta diseimbangkan sehingga beberapa panel distribusi yang sebelumnya merupakan panel tambahan di luar rancangan awal bisa diintegrasikan ke dalam satu panel menjadi lebih rapih dan aman dari kecelakaan listrik

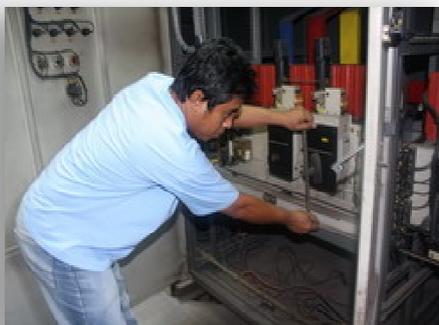
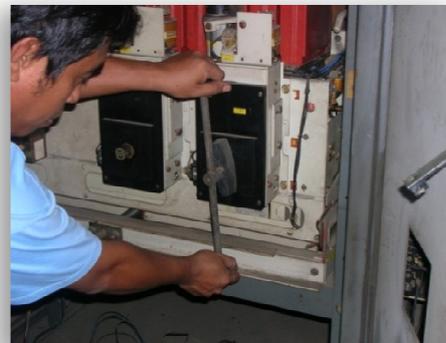
Gambar 8. Panel tanpa Pelindung Sentuhan Langsung dan dioperasikan secara manual.

Gambar 8, menunjukkan panel beban yang dioperasikan langsung secara manual, sementara panel beban tersebut tidak dilengkapi dengan tutup pengaman sentuh langsung. Kondisi ini sangat beresiko terjadi kecelakaan listrik.

Gambar 13, panel-panel dilengkapi dengan penutup acrylic yang bertujuan untuk mencegah terjadinya sentuh langsung sehingga kecelakaan listrik dapat dihindarkan

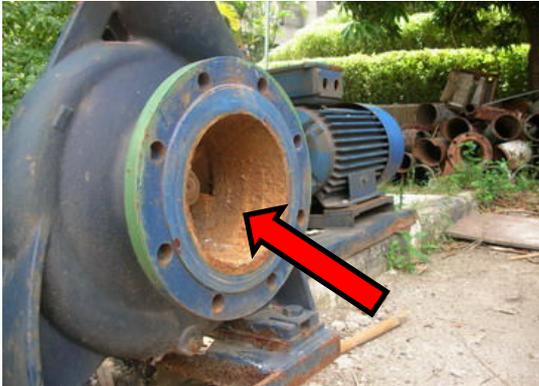
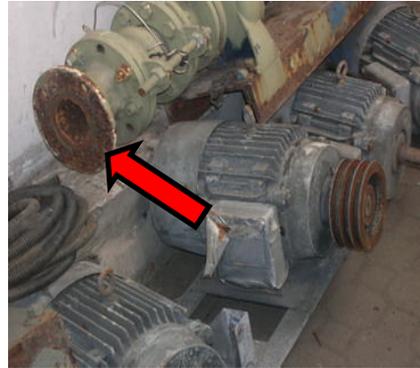
Gambar 9. Profil Pompa *Chiller* eksisting

Gambar 10. Profil Pompa *Booster* eksisting

Gambar 9 dan gambar 10 memperlihatkan profil pompa eksisting yang dibongkar setelah diukur daya gunanya. Daya guna pompa jauh menurun dibandingkan dengan name plate nya.

- Rumah impeler pompa penuh karat
- Ukuran impeler berkurang
- Kemampuan pompa menurun
- Efisiensi rendah
