## PENILAIAN WALKABILITY INDEX JALUR PEJALAN KAKI DI KAWASAN KOTA LAMA SEMARANG

Agnesia Putri Kurnianingtyas<sup>1</sup>, M Faiz Luthfi Dahniyanto<sup>2</sup>

<sup>1,2</sup> Program Studi Perencanaan Wilayah dan Kota, Fakultas Teknik Universitas Semarang

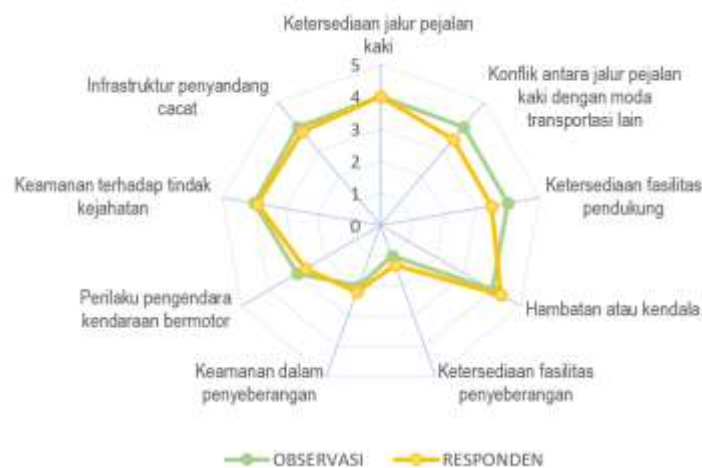
**Gambar 3.** *Walkability Index* Segmen I  
(Sumber: Hasil Analisis, 2022)

Berdasarkan hasil observasi dan kuesioner, dihasilkan penilaian yang hampir sama untuk setiap parameter GWI. Skor yang cukup tinggi diantaranya berada pada parameter ketersediaan jalur pejalan kaki, ketersediaan fasilitas pendukung, infrastruktur untuk kelompok penyandang cacat, hambatan atau kendala, serta keamanan terhadap tindak kejahatan.

Sedangkan skor yang dirasa masih perlu peningkatan adalah pada parameter ketersediaan fasilitas penyeberangan, keamanan dalam penyeberangan dan perilaku pengendara kendaraan bermotor. Ketiga parameter ini pada dasarnya memiliki keterhubungan yang erat yaitu pada aspek penyeberangan pejalan kaki. Pada segmen ini tidak terdapat fasilitas yang digunakan untuk menyebrang berupa marka, *zebra cross* maupun penanda untuk mengatur kecepatan kendaraan bermotor. Segmen ini merupakan segmen dengan intensitas kendaraan yang tinggi dan juga padat

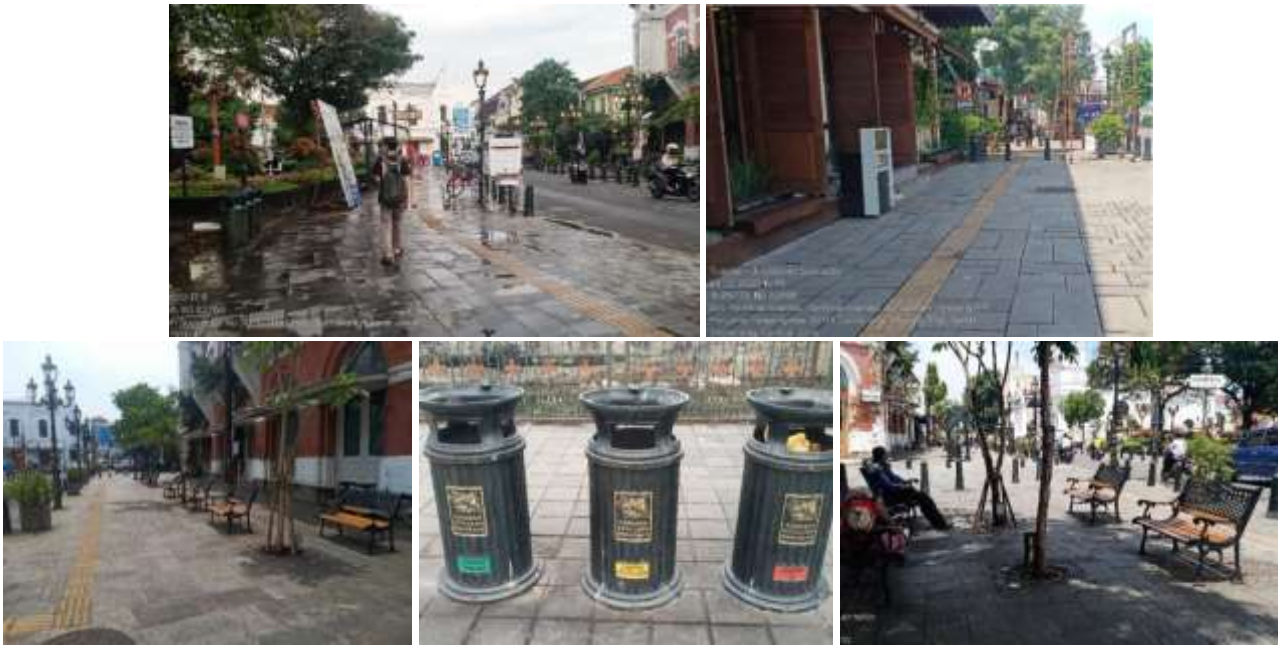
**Gambar 4.** Kondisi Jalur Pedestrian dan Fasilitas Pendukung di Segmen I  
(Sumber: *Observasi Lapangan*, 2022)

Kondisi jalur pejalan kaki pada segmen ini terkadang padat apalagi disaat hari libur akan tetapi memiliki kondisi yang cukup baik dari segi paving dan memiliki material yang selaras di sepanjang jalur dengan keadaan bersih serta terawat. Jalur pejalan kaki juga dilengkapi dengan fasilitas pendukung seperti bangku, tempat sampah, lampu penerangan, *guiding block*, hingga vegetasi. Keberadaan fasilitas pendukung cukup tersebar merata namun lebih terkonsentrasi pada lokasi yang menjadi pusat aktivitas seperti taman dan kawasan komersil. Secara umum kualitas jalur pejalan kaki dan fasilitas pendukung sudah cukup baik dan dapat memberikan kenyamanan bagi pengunjung.

Kondisi jalur pejalan kaki minim terjadi konflik dengan moda transportasi yang lain. Hal tersebut disebabkan adanya pagar pembatas yang berada pada setiap sisi disepanjang jalur antara jalur pejalan kaki dengan jalur kendaraan bermotor yang dapat mengurangi resiko terjadinya konflik. Pada segmen ini sebagian besar lingkungan jalur pejalan kaki terasa aman terhadap tindak kejahatan bagi pengunjung maupun pengguna jalur pejalan kaki. Keamanan area jalur pejalan kaki pada segmen ini juga ditunjang adanya fasilitas lampu yang memiliki kondisi cukup baik dan merata di sepanjang jalur dan adanya security dari pihak pengelola Kota Lama Semarang

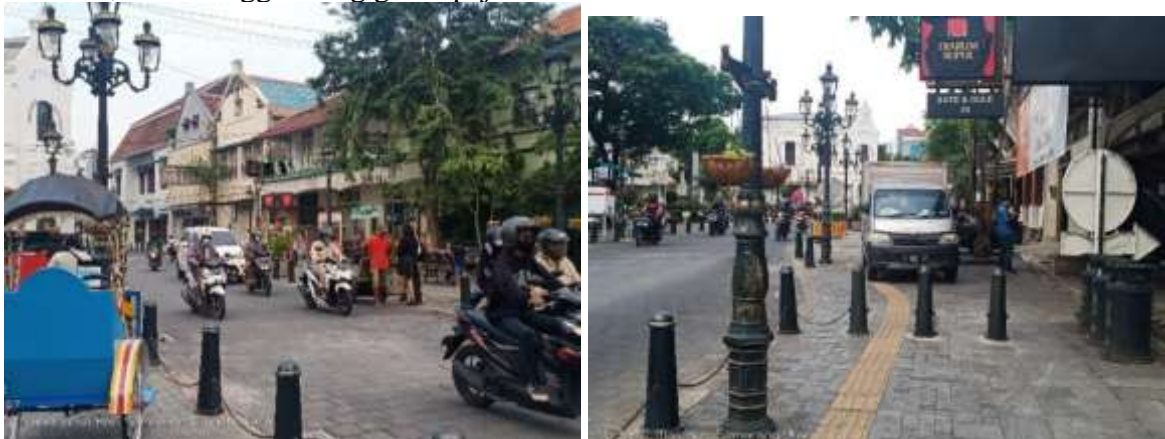
**Gambar 5.** Hambatan Pedestrian Pada Segmen I  
(Sumber: *Observasi Lapangan*, 2022)

Pada segmen ini terdapat adanya hambatan atau kendala yang sedikit mengganggu akses bagi pejalan kaki. Di beberapa titik masih ditemukan parkir sepeda motor dan becak pada jalur pejalan kaki terutama pada hari libur atau (*weekend*). Selain parkir, terdapat juga *street furniture* yang mengurangi lebar efektif jalur pejalan kaki. Namun demikian jalur pejalan kaki masih memiliki lebar efektif sebesar 1-1,5 m sehingga ruang gerak pejalan kaki masih relatif aman.

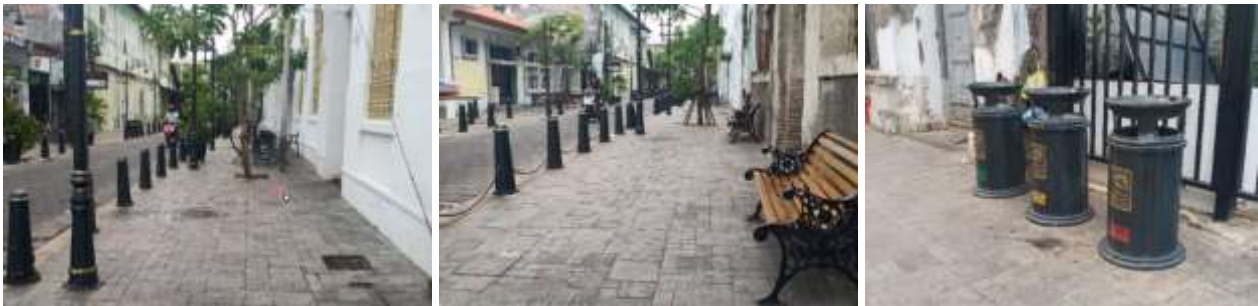
**Gambar 6.** Kondisi Jalur Pedestrian dan Fasilitas Pendukung di Segmen II  
(Sumber: *Observasi Lapangan*, 2022)

Segmen 2 meliputi jalur jajan kaki pada Jalan Kepodang sepanjang 280 m. Pada segmen ini telah tersedia jalur pejalan kaki selebar 1-3 m sesuai ketentuan Permen PU/PRT/M/2014. Kondisi jalur pejalan kaki pada segmen ini terkadang padat apalagi disaat hari libur banyak pejalan kaki menggunakan jalur kendaraan bermotor karena kondisi yang padat. Akan tetapi jalur pejalan kaki pada segmen ini memiliki kondisi yang cukup baik dari segi paving dan memiliki material yang selaras di sepanjang jalur dengan keadaan bersih serta terawat. Jalur pejalan kaki juga telah dilengkapi fasilitas pendukung, diantaranya bangku, tempat sampah, lampu penerangan dan vegetasi.

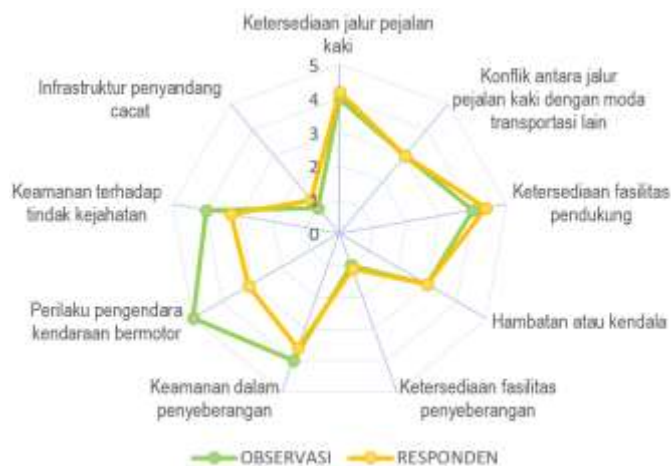
**Gambar 7.** *Walkability Index* Segmen II  
(Sumber: Hasil Analisis, 2022)

Berdasarkan hasil observasi maupun hasil persepsi responden, parameter ketersediaan jalur pejalan kaki dan ketersediaan fasilitas pendukung memiliki skor yang tinggi. Selain itu parameter keamanan terhadap tindak kejahatan juga memiliki skor yang tinggi dimana sebagian besar lingkungan jalur pejalan kaki terasa aman terhadap tindak kejahatan bagi pengunjung maupun pengguna jalur pejalan kaki. Keamanan area jalur pejalan kaki pada segmen ini juga ditunjang adanya fasilitas lampu yang memiliki kondisi cukup baik dan merata di sepanjang jalur pejalan kaki.

Meskipun pada segmen ini tidak tersedia fasilitas penyeberangan, namun keamanan dalam penyeberangan tergolong aman karena koridor jalan ini merupakan jalan yang tidak terlalu ramai oleh kendaraan bermotor. Perilaku pengendara kendaraan bermotor juga dapat dikatakan cukup baik dimana pengendara memberikan kesempatan bagi pejalan kaki untuk menyeberang jalan, terutama untuk kelompok pejalan kaki. Hal ini semakin menambah rasa keamanan pengunjung ketika akan menyeberang jalan.

Selain ketersediaan fasilitas penyeberangan, terdapat beberapa parameter lain yang memiliki skor rendah dan butuh peningkatan. Parameter tersebut adalah parameter hambatan atau kendala, konflik antara jalur pejalan kaki dengan moda transportasi yang lain serta parameter infrastruktur untuk kelompok penyandang cacat. Walaupun terdapat pagar pembatas sepanjang jalur, akan tetapi pada segmen ini masih ditemukan konflik antara lain jalur pejalan kaki masih dilewati kendaraan bermotor dan digunakan sebagai parkir di beberapa lokasi. Hambatan lainnya adalah keberadaan fasilitas dan vegetasi yang terdapat di tengah jalur pejalan kaki sehingga menjadikan lebar efektif jalur pejalan kaki kurang dari 1 meter. Pada segmen ini juga tidak tersedia *guding block* yang dapat digunakan untuk penyandang disabilitas tuna netra. Dari aspek kelandaian, sebenarnya jalan ini dapat digunakan untuk penyandang disabilitas kursi roda, namun karena di beberapa titik jalur pejalan kaki terdapat hambatan sehingga lebar efektifnya kurang dari 1 m sehingga menyebabkan pengguna kursi roda juga cukup kesulitan untuk melalui jalur pejalan kaki di segmen ini.

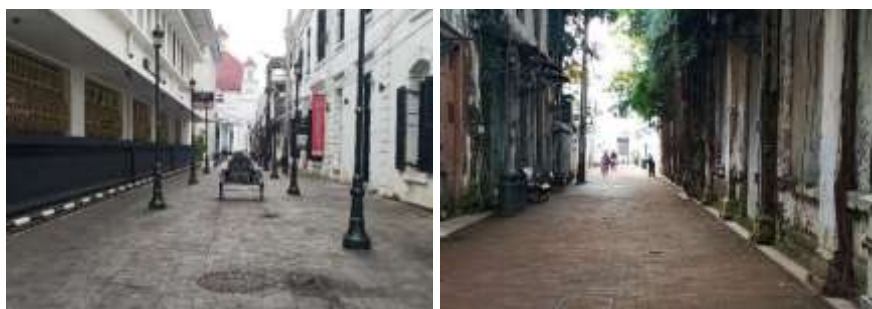
**Gambar 8.** Kondisi Jalur Pedestrian dan Fasilitas Pendukung di Segmen III  
(Sumber: Observasi Lapangan, 2022)

Segmen 3 meliputi Jalan Suari dan Jalan Roda II sepanjang 180 m. Jalan ini memiliki lebar sebesar 5m yang seluruhnya difungsikan untuk jalur pejalan kaki. Jalur ini merupakan salah satu jalur utama atau jalur favorit dari pengunjung kawasan Kota Lama. Pada segmen ini sudah terdapat beberapa fasilitas bagi pengguna jalur pejalan kaki dengan jumlah yang sudah memadai dan didukung dengan konsep sesuai dengan Kawasan Kota Lama yaitu heritage. Akan tetapi, pada segmen ini tidak terdapat vegetasi yang dapat difungsikan sebagai peneduh dan keberadaan tempat sampah hanya pada titik tertentu.

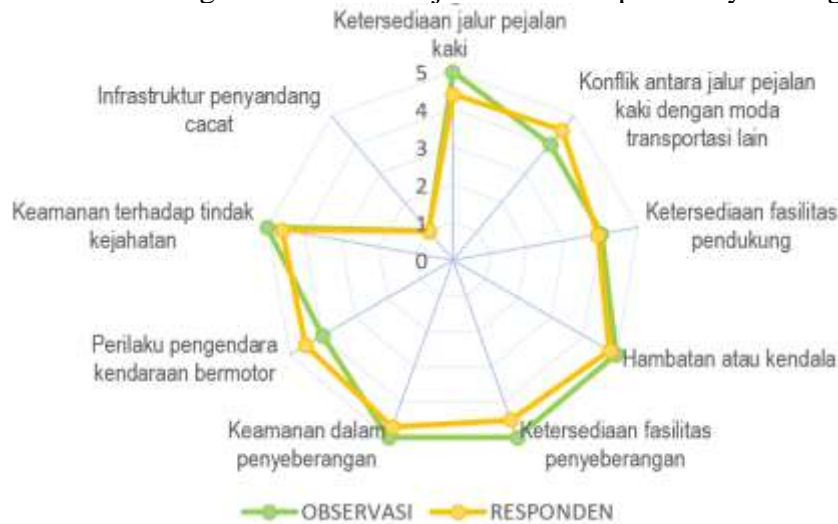
**Gambar 9.** Walkability Index Segmen III  
(Sumber: Hasil Analisis, 2022)

Sebagai jalan yang difungsikan untuk pejalan kaki, hampir tidak terdapat hambatan bagi pejalan kaki untuk berjalan di jalur ini sehingga pejalan kaki sangat nyaman dan leluasa untuk berjalan di sini. Pada segmen ini juga tidak ada konflik yang ditimbulkan dari moda transportasi terhadap jalur pejalan kaki. Akan tetapi masih ditemukan konflik sebagian besar antara pejalan kaki dengan pedagang yang

tidak membahayakan pengguna jalur pejalan kaki. Minimnya penggunaan kendaraan pribadi di segmen ini sangat aman ketika digunakan untuk berjalan kaki maupun menyeberang jalan dimanapun.

Adapun parameter yang dirasa masih belum terpenuhi adalah parameter infrastruktur untuk kelompok penyandang cacat. Pada segmen ini tidak terdapat sama sekali infrastruktur untuk penyandang disabilitas baik berupa *guiding block* maupun *ramp*, sehingga penyandang disabilitas tidak dapat melalui jalur pejalan kaki secara mandiri dan membutuhkan bantuan orang lain untuk melalui jalur ini.

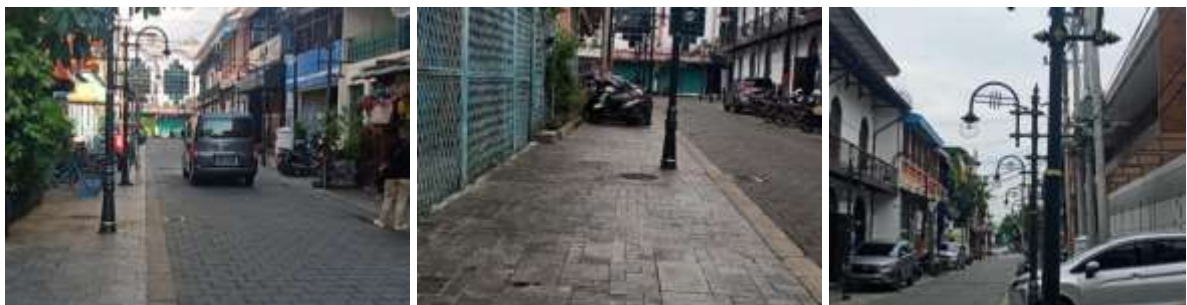
**Gambar 10.** Kondisi Jalur Pedestrian dan Fasilitas Pendukung di Segmen IV  
(Sumber: Observasi Lapangan, 2022)

Segmen 4 meliputi Jalan Kepodang dimana jalan ini cukup padat pengunjung karena dekat dengan taman sebagai pusat titik kumpul serta terdapat bangunan cagar budaya sebagai spot bagi wisatawan. Maka dari itu, keberadaan jalur pejalan pada jalan ini harus diperhatikan karena menjadi penunjang aktivitas bagi wisatawan. Segmen ini memiliki jalur pejalan kaki dengan lebar 1-2 m pada setiap sisi jalan dan dilengkapi dengan lampu pejalan kaki sebagai fasilitas pendukung. Selain itu terdapat pula vegetasi dan sedikit tempat sampah. Namun untuk fasilitas bangku maupun sitting group tidak tersedia. Sama seperti segmen 3, pada segmen 4 juga tidak terdapat fasilitas untuk kelompok penyandang cacat seperti *guiding block* dan *ramp* sehingga kelompok penyandang cacat tidak dapat mengakses segmen ini secara mandiri.

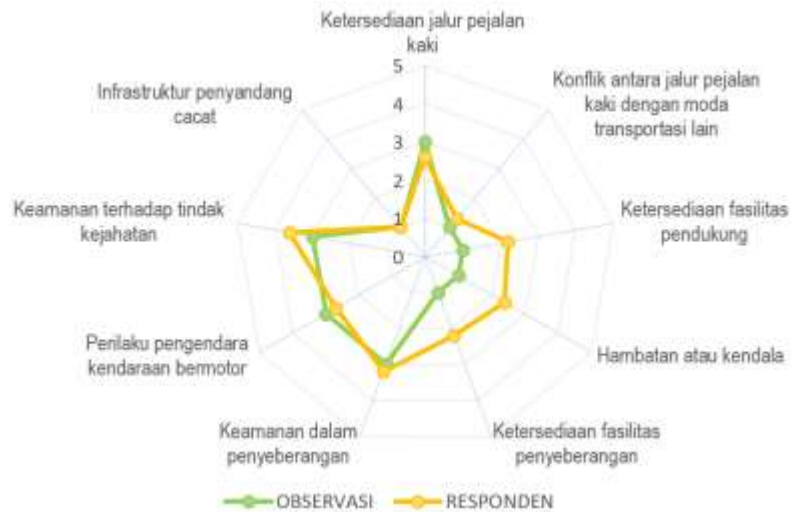
**Gambar 11.** *Walkability Index* Segmen IV  
(Sumber: Hasil Analisis, 2022)

Sebagai segmen yang cukup padat pengunjung, keberadaan jalur pejalan kaki dinilai masih belum cukup memenuhi kebutuhan pejalan kaki. Walaupun telah tersedia jalur pejalan kaki, namun masih ditemui beberapa permasalahan pada segmen ini. Terdapat berbagai penghalang bagi pejalan kaki pada segmen ini seperti bangunan permanen, keberadaan fasilitas toko yang menghalangi jalur, hingga digunakan sebagai parkir kendaraan bermotor. Kondisi jalur pejalan kaki dengan begitu banyak hambatan pada segmen ini menjadi hal yang tidak memungkinkan untuk digunakan pengguna jalur pejalan kaki, sehingga sebagian besar pejalan kaki menggunakan jalur kendaraan bermotor untuk beraktivitas dan sangat beresiko terjadi kecelakaan baik saat berjalan kaki maupun menyeberang.

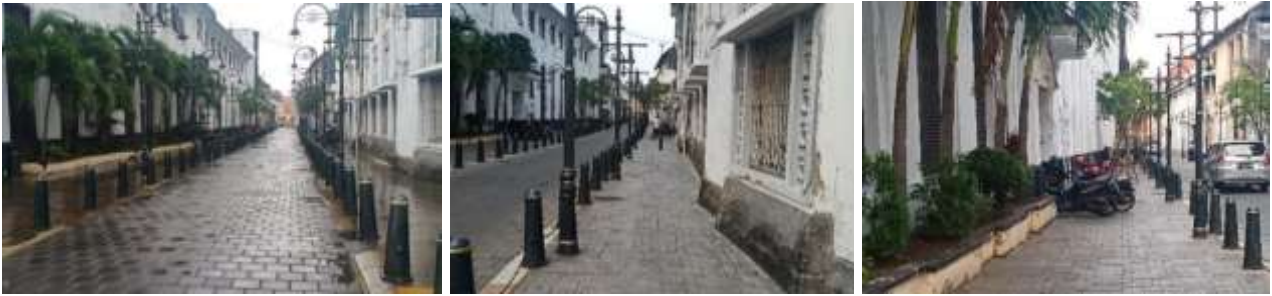
**Gambar 13.** Kondisi Jalur Pedestrian dan Fasilitas Pendukung di Segmen V  
(Sumber: Observasi Lapangan, 2022)

Segmen 5 berada pada Jalan Kutilang dan Jalan Branjangan dengan panjang sebesar 238m. pada segmen ini telah tersedia jalur pejalan kaki sepanjang 1-3 m di setiap sisi jalan. Segmen ini merupakan salah satu segmen yang cukup padat pengunjung karena terdapat beberapa daya tarik wisata seperti Haleri Museum Kota Lama dan beberapa spot wisata lainnya. Segmen ini juga telah dilengkapi fasilitas pendukung seperti kursi, lampu, vegetasi dan tempat sampah. Jika dilihat dari kualitas material maka jalur pejalan kaki di segmen ini dapat dikatakan baik, mengingat Kawasan Kota Lama baru mengalami penataan kembali termasuk penataan jalur pejalan kaki.

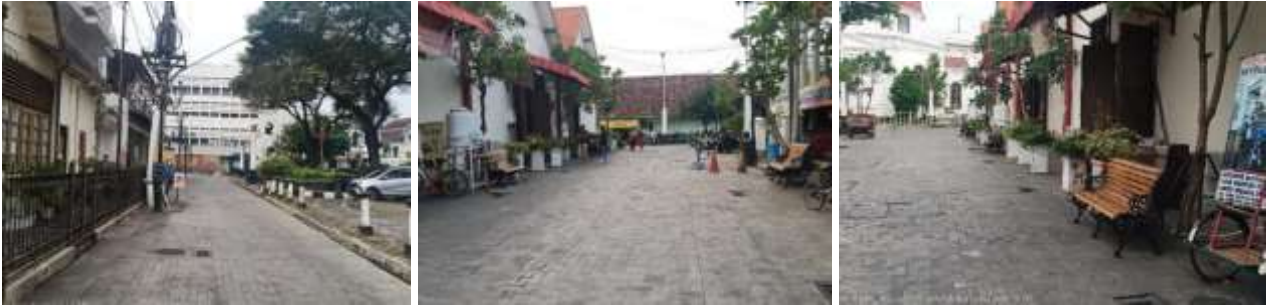
**Gambar 15.** Kondisi Jalur Pedestrian dan Fasilitas Pendukung di Segmen VI  
(Sumber: Observasi Lapangan, 2022)

Telah tersedia jalur pejalan kaki di segmen ini dengan lebar 1-3 meter namun jalur pejalan kaki masih belum menerus. di beberapa lokasi masih ditemukan belum terdapat jalur pejalan kaki karena memiliki lokasi yang tidak memungkinkan dan sempit. Kondisi jalur pejalan kaki pada segmen ini terkadang padat apalagi disaat hari libur. Pada segmen ini sudah terdapat beberapa fasilitas bagi pengguna jalur pejalan kaki seperti kursi, lampu, vegetasi dan tempat sampah. Akan tetapi masih

terdapat beberapa fasilitas yang kurang merata seperti keberadaan kursi, tempat sampah, vegetasi dan juga keberadaan pagar pembatas yang masih sangat minim.

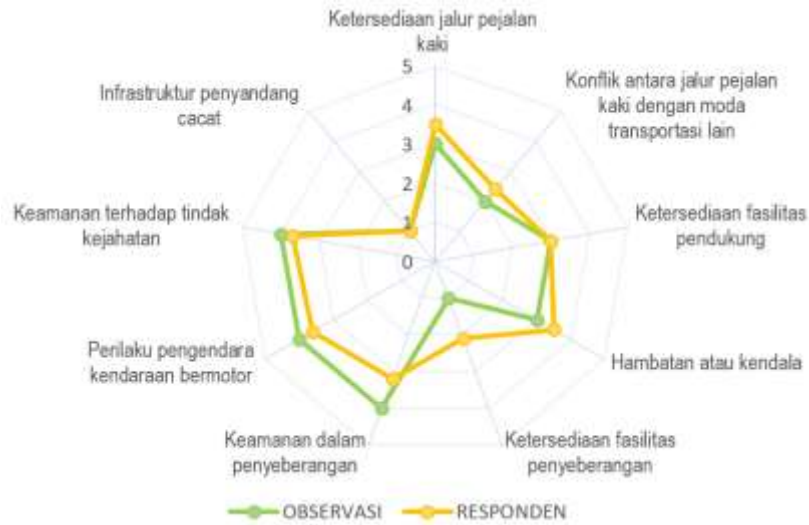
**Gambar 16.** Walkability Index Segmen VI  
(Sumber: Hasil Analisis, 2022)

Pada segmen ini tidak terdapat fasilitas yang digunakan untuk menyebrang berupa marka, zebra cross maupun penanda untuk mengatur kecepatan kendaraan bermotor. Akan tetapi, pada segmen ini memiliki intensitas kendaraan bermotor yang cukup rendah sehingga pejalan kaki tidak begitu beresiko kecelakaan saat menyebrang. Perilaku pengendara bermotor pun biasanya mengalah pada pengguna jalur pejalan kaki dan intensitas kendaraan tidak mempengaruhi pada keselamatan pejalan kaki sehingga dapat dikatakan jalur pejalan kaki pada segmen ini masih cukup aman.

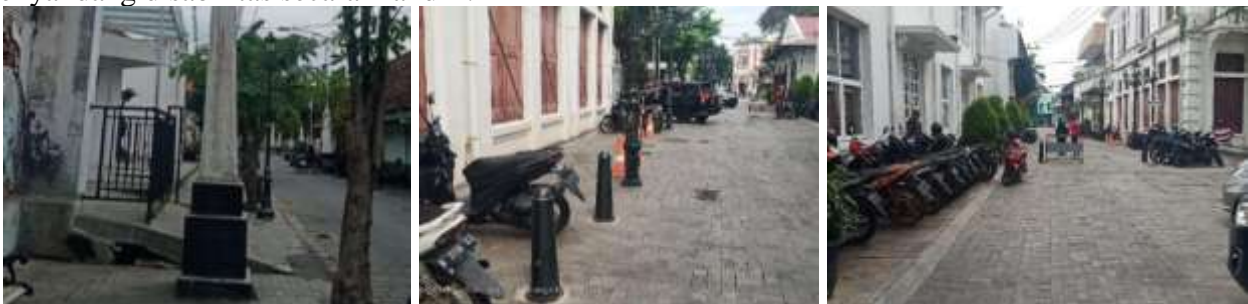
**Gambar 17.** Hambatan Pedestrian Pada Segmen VI  
(Sumber: Observasi Lapangan, 2022)

Hal yang menimbulkan ketidaknyamanan pada segmen ini adalah adanya hambatan yang menyebabkan pejalan kaki kurang leluasa untuk berjalan kaki. Penghalang tersebut seperti jalur pejalan kaki digunakan sebagai parkir yang ditemukan pada beberapa titik. Selain itu juga terdapat penghalang berupa bangunan permanen dan beberapa penempatan vegetasi yang berada tepat ditengah jalur pejalan kaki. Pada segmen ini juga tidak terdapat sama sekali infrastruktur untuk penyandang disabilitas baik berupa *guiding block* maupun *ramp*, sehingga tidak dapat dilalui bagi penyandang disabilitas secara mandiri.

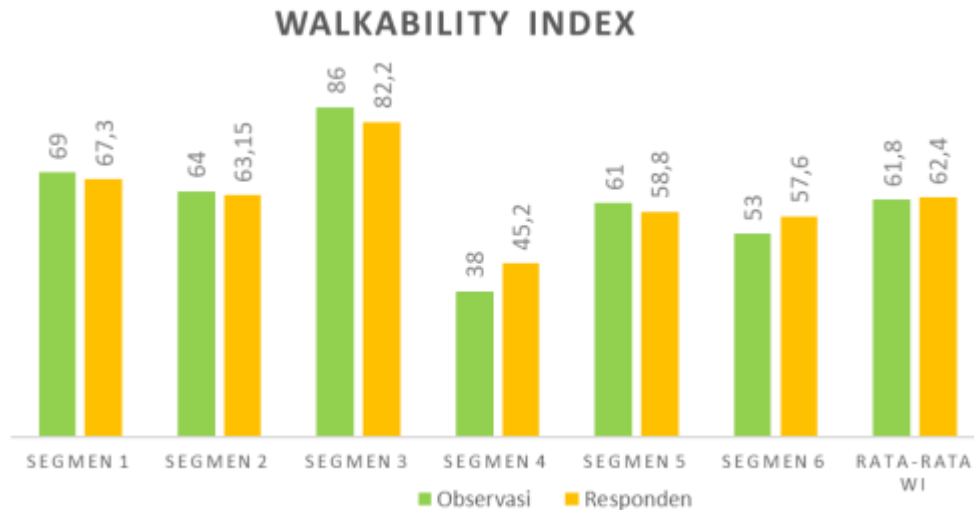
**Gambar 18.** Perbandingan *Walkability Index* di Kawasan Kota Lama  
(Sumber: Hasil Analisis, 2022)

Berdasarkan hasil observasi, rata-rata nilai walkability dari seluruh segmen adalah 61,8 dengan tingkat walkability tertinggi berada pada segmen 3 dengan nilai 86 dan tingkat walkability terendah berada pada segmen 4 dengan nilai 38. Nilai yang tidak jauh berbeda juga dihasilkan dari hasil kuesioner dimana nilai rata-rata *walkability index* untuk seluruh segmen adalah sebesar 62,4. Tingkat walkability tertinggi berada di segmen 3 dengan nilai 82,2 dan tingkat walkability terendah berada pada segmen 4 dengan nilai 45,2.

Berdasarkan hasil perhitungan nilai tingkat *walkability* baik dari hasil observasi maupun hasil kuesioner, didapatkan bahwa nilai tingkat *walkability* di seluruh segmen jalur pejalan kaki di Kota Lama Semarang termasuk ke dalam rentang klasifikasi 60-79 yaitu terdapat fasilitas pejalan kaki yang lengkap dan nyaman sehingga dalam melakukan aktivitas sebagian besar dengan berjalan kaki. Nilai tersebut sudah tergolong cukup baik untuk kondisi jalur pejalan kaki, akan tetapi juga perlu adanya peningkatan akan fasilitas maupun kualitas jalur pejalan kaki, karena semakin baik dari kondisi jalur pejalan kaki maka akan semakin tinggi pula nilai tingkat *walkability*, sehingga dapat menunjang aktivitas berjalan kaki bagi wisatawan yang berkunjung di Kawasan Kota Lama Semarang.

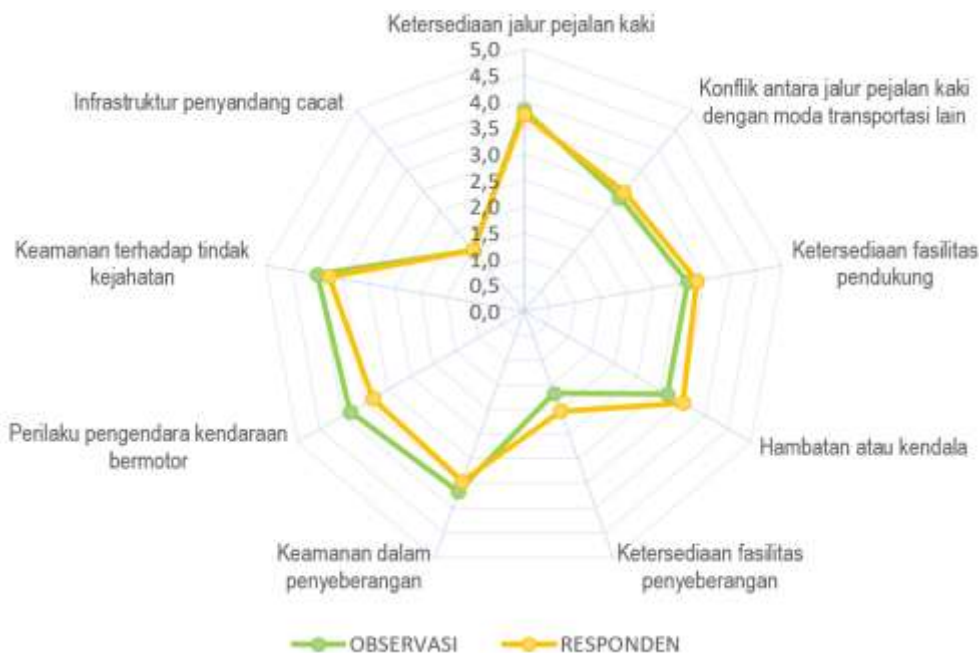
**Gambar 19.** *Walkability Index* di Kawasan Kota Lama Semarang  
(Sumber: Hasil Analisis, 2022)

Dilihat dari parameter *global walkability index*, sebagian besar parameter memiliki nilai yang cukup baik hingga baik. Namun terdapat pula parameter yang masih memiliki skor yang rendah dan perlu menjadi perhatian dalam upaya peningkatan kualitas atau kinerja jalur pejalan kaki di Kawasan Kota Lama Semarang.

Parameter yang memiliki skor cukup tinggi (4-5) atau dapat dikatakan sudah mampu memenuhi kebutuhan mobilitas pejalan kaki adalah parameter ketersediaan jalur pejalan kaki, keamanan terhadap tindak kejahatan, dan perilaku pengendara kendaraan bermotor. Hal ini dikarenakan

Parameter yang memiliki skor sedang (2-4) adalah parameter hambatan atau kendala, keamanan dalam penyeberangan, dan ketersediaan fasilitas pendukung. Sedangkan parameter yang memiliki skor rendah (1-2) adalah parameter ketersediaan fasilitas penyeberangan, parameter konflik antara pejalan kaki dengan moda transportasi lain, dan parameter infrastruktur untuk kelompok penyandang cacat (difabel).
