Peta Potensi Kerusakan Bangunan Akibat Kerentanan Gerakan Tanah Di Daerah Kalirejo Kulonprogo Yogyakarta

Sely Novita Sari¹, Rizqi Prastowo²

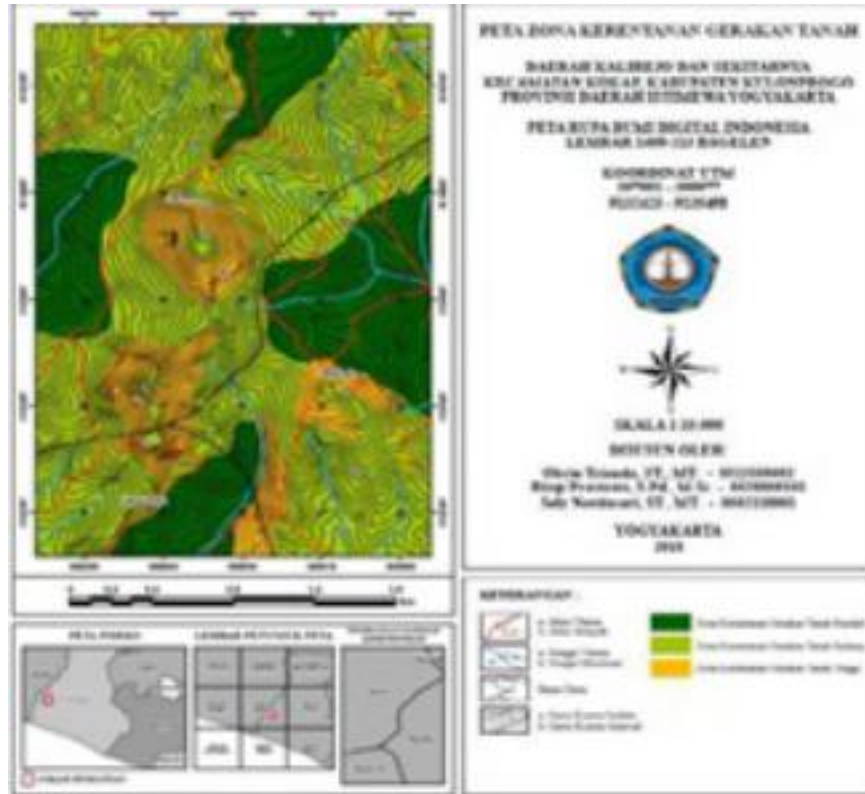
Gambar 5 Peta Zona Kerentanan Gerakan Tanah

Pada Peta Zona Kerentanan Gerakan Tanah Daerah Kalirejo dan sekitarnya, setelah dilakukan pembobotan total dengan rumus diatas dapat terbagi ke dalam 3 zona, yaitu : zona kerentanan gerakan tanah rendah (hijau tua) mencapai bobot 7-12, zona kerentanan gerakan tanah sedang (hijau muda) mencapai bobot 17, zona kerentanan gerakan tanah tinggi (merah) mencapai bobot 22. Untuk lebih jelasnya dapat dilihat pada peta zona kerentanan gerakan tanah daerah penelitian (Gambar 5). [6]
