Perbandingan Identifikasi Bangunan Sederhana Desa Kalirejo, Kecamatan Kokap, Kabupaten Kulon Progo Yogyakarta

Program Studi Teknik Sipil, Institut Teknologi Nasional Yogyakarta

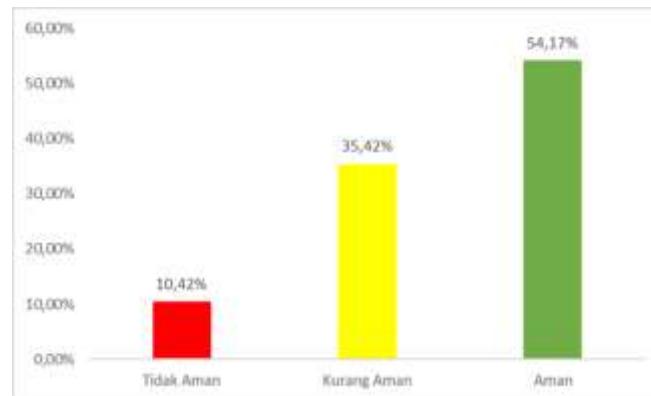
Gambar 2. Prosentase Penilaian Evaluasi Bangunan Sederhana (Tipikal Tembokan)

Pada penelitian ini akan dibahas perbedaan hasil identifikasi bangunan sederhana Desa Kalirejo dengan menggunakan Formulir Evaluasi Bangunan Sederhana (Tipikal Tembokan) dengan Aplikasi Assesmen Cepat Bangunan (ACeBS) sebagai alat bantu mengidentifikasi bangunannya. Untuk hasil evaluasi bangunan sederhana sudah dianalisis pada penelitian sebelumnya, hasil analisis didapatkan hasil titik koordinat, persentase kondisi bangunan dan kategori kondisi bangunan didapatkan persentase bangunan kategori aman ada 78 bangunan atau 54,17%, bangunan kategori kurang aman ada 51 bangunan atau 35,42% dan bangunan dengan kategori tidak aman ada 15 bangunan dari 144 bangunan yang disurvei maka didapat persentasenya adalah 10,42%. Maka ada sekitar 10,42% bangunan yang harus diperhatikan karena dalam kondisi ketahanan bangunan kurang dan berada pada daerah rawan longsor [2].

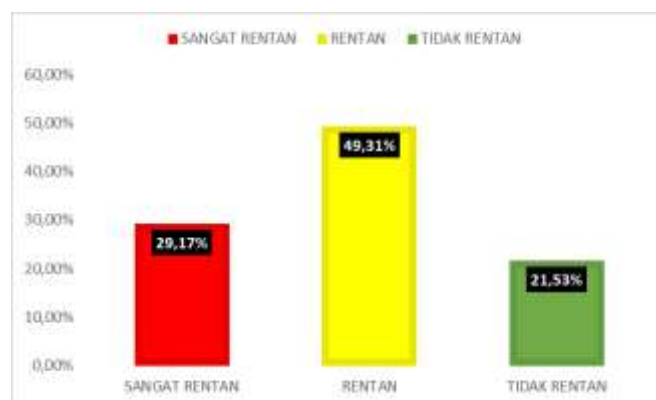
Gambar 3. Prosentase Penilaian Bangunan Sederhana menggunakan Aplikasi Assesmen Cepat Bangunan (ACeBS)

Hasil survei lapangan yang didapatkan dari Aplikasi Assesmen Cepat Bangunan (ACeBS) dikumpulkan dan dianalisis, pada fitur ACEBS kondisi bangunan dikategorikan dalam 3 tingkat kerentanan yaitu tidak rentan, rentan dan sangat rentan sehingga surveyor harus benar – benar cermat dalam menilai kondisi bangunan serta menggali informasi dari pemilik bangunan. Selanjutnya Surveyor memasukkan hasil penilaian bangunan kedalam fitur ACEBS sesuai dengan jawaban pada formulir kuesioner. Dari hasil fitur ACEBS persentase tingkat kerentanan bangunan didapatkan persentase bangunan dengan kategori tidak rentan ada 31 bangunan atau 21,53%, bangunan dengan kategori rentan ada 71 bangunan atau 49,31%, bangunan dengan kategori sangat rentan ada 42 bangunan atau 29,17% sehingga dari 144 bangunan yang telah disurvei ada sekitar 29,17% bangunan yang harus diperhatikan dikarenakan berada pada tingkat sangat rentan dan terletak pada daerah yang rawan terjadi longsor. Gambar 3 menunjukkan Prosentase Penilaian Bangunan Sederhana menggunakan Aplikasi Assesmen Cepat Bangunan (ACeBS).

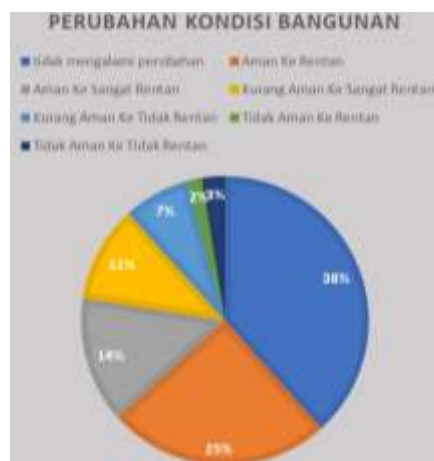
Gambar 4. Perbandingan Kondisi Bangunan

Jika dibandingkan dengan penelitian sebelumnya sebanyak 46 rumah memiliki kondisi yang sama dengan hasil analisis menggunakan aplikasi ACEBS. Kondisi bangunan dari aman menjadi rentan sebanyak 30 rumah. Kondisi bangunan dari aman menjadi sangat rentan sebanyak 17 rumah. Kondisi bangunan dari kurang aman menjadi sangat rentan sebanyak 13 rumah. kondisi bangunan dari kurang aman menjadi tidak rentan sebanyak 9 rumah. kondisi bangunan dari tidak aman menjadi rentan sebanyak 2 rumah. kondisi bangunan tidak aman menjadi tidak rentan sebanyak 2 rumah.
